微細空隙への注入状況

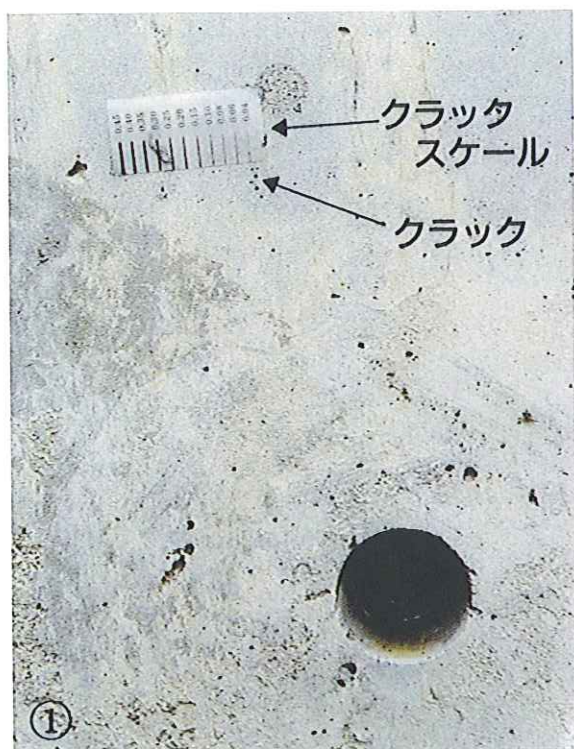
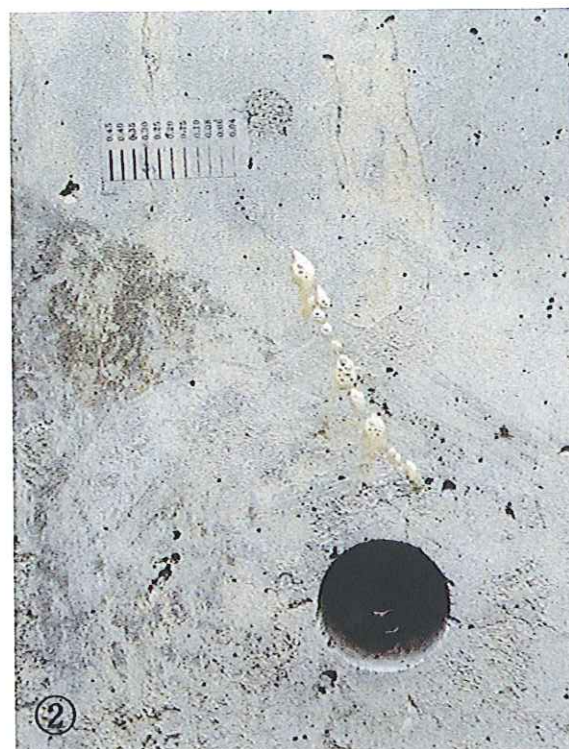
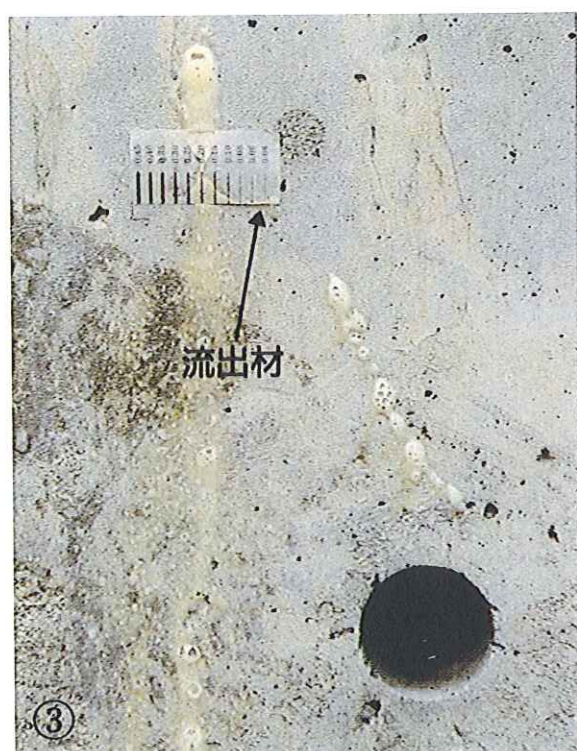
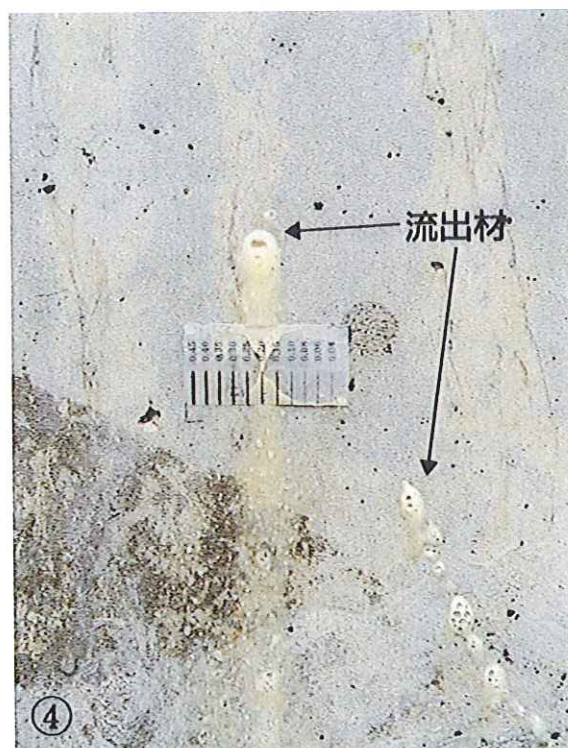
写真より右側のセパ穴よりウレタン樹脂を注入

0.04mm 程度幅のひび割れに充填
